RAPPORT D'ENQUÊTE SUR UN ACCIDENT AÉRONAUTIQUE
A00Q0046

DISLOCATION EN VOL

BELL 206B-III (HÉLICOPTÈRE) C-GFSE
BELOEIL (QUÉBEC)
LE 27 AVRIL 2000

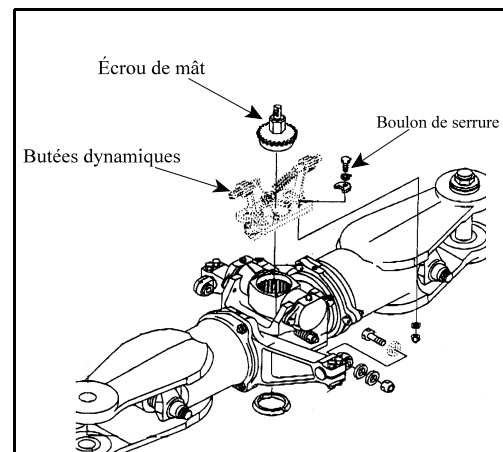
Figure 1 - Schéma de la tête rotor

L'examen du moyeu a révélé que ni l'écrou de mât, ni les butées dynamiques, ni la pièce d'espacement qui remplace les butées dynamiques lorsqu'elles ne sont pas installées, n'étaient en place. Le filetage intérieur des points d'attache des butées dynamiques au moyeu était intact, et l'examen n'a révélé aucun résidu de boulon de fixation. L'examen du mât et du croisillon de la tête rotor principal indiquent que les dommages ont été causés par le déplacement vertical du moyeu. Les deux biellettes de commande de pas ont cédé en surcharge. Peu de temps après l'accident, les butées dynamiques et l'écrou de mât du C-GFSE ont été retrouvés dans le hangar de S.C.G. Hélicoptère inc. au même endroit où ils avaient été déposés la veille par l'apprenti-technicien.

L'examen de la tête rotor et de ses composantes indique que le rotor principal s'est détaché de l'appareil parce que l'écrou de mât n'était pas en place. L'hypothèse qu'un autre écrou de mât ait été installé avant le décollage et qu'il se soit desserré en vol a été écartée parce que tous les écrous de mât répertoriés ont été retrouvés dans le hangar de S.C.G. Hélicoptère inc. L'appareil a donc décollé sans écrou de mât.
